建设项目竣工环境保护 验收监测报告

(2020) 苏核辐科(验)字第(0178)号

项 目 名 称: 亿光电子(中国)有限公司 使用 1 台 XT V 检测机项目

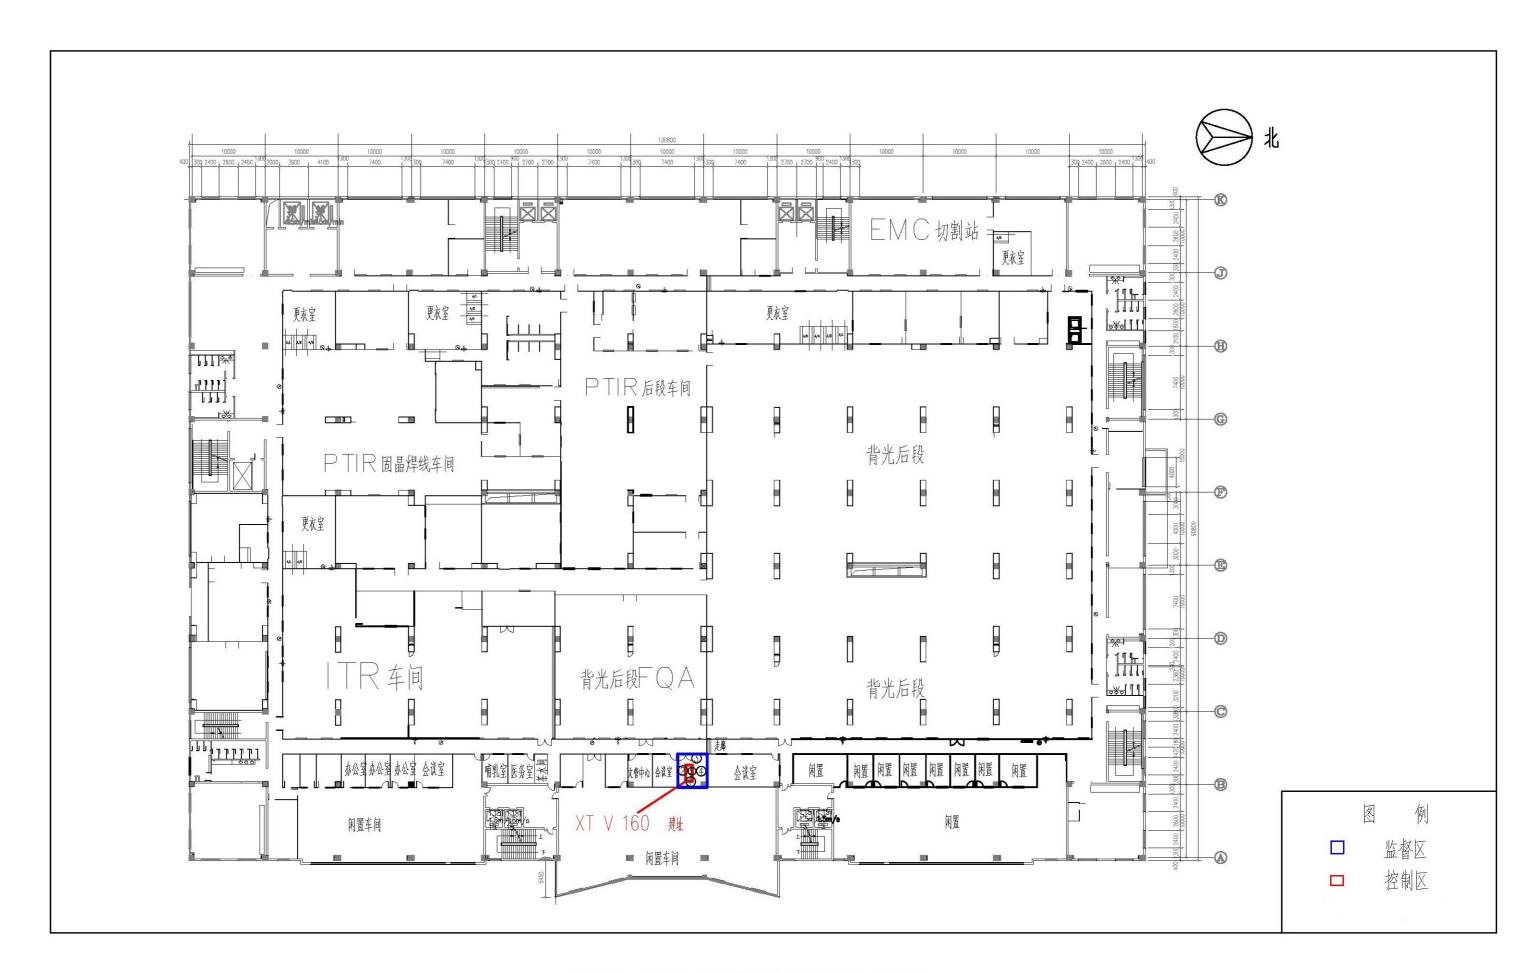
附图2 XT V检测机周围环境示意图

本项目搬迁的 1 台 XT V160 检测机位于三期厂房三楼东侧中部 X-RAY 室, X-RAY 室东侧为三楼闲置车间;南侧为会议室、文管中心、医务室、办公室、哺乳室、空置房间;西侧为走廊和背光后段、FQA、IRT等生产车间;北侧为闲置房间(本项目周围环境示意图见附图 2)。

本项目 XT V160 检测机建设位置周围 50m 范围内没有居民区、学校等环境 敏感点,实际建设位置及周围环境均与环评报告表一致。
